“Evaluación de las condiciones acústicas en un Centro de Día relacionadas con un modelo gerontológico y el cuidado centrado en las personas mayores con demencia”

De los métodos y las maneras

Evaluación de las condiciones acústicas en un centro de día relacionadas con un modelo gerontológico y el cuidado centrado en las personas mayores con demencia

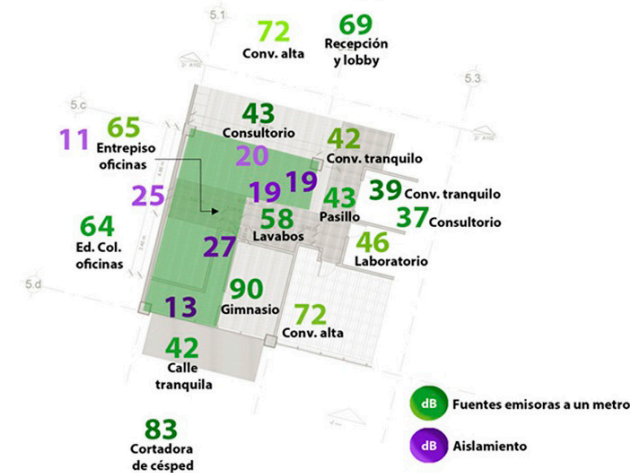
Figura 9. Niveles sonoros de la propuesta de remodelación del CogniCenter (elaboración propia)

Los niveles sonoros indicados en la Figura 9 se determinaron a partir de las fuentes emisoras, así como el aislamiento: estos niveles se obtuvieron en decibeles.

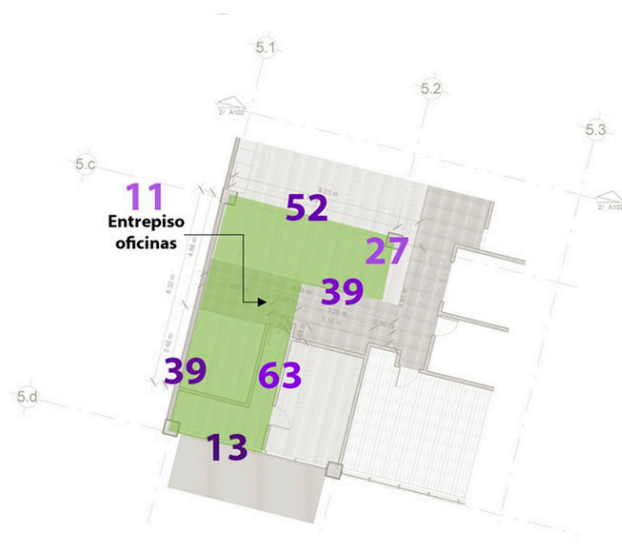
Figura 11. Determinación del nivel de ruido de fondo en la propuesta de remodelación del CogniCenter (elaboración propia).

La suma de decibeles se realizó de manera logarítmica en cuanto al sistema constructivo de muros y entrepisos (Figura 11), con lo cual se determinó que el valor máximo de ruido de fondo para la propuesta de remodelación fue

de 52 decibeles, siendo que el permisible en salas de espera es de 52 dBA.
